香根草通讯

Vetiver Newsletter

1 引言

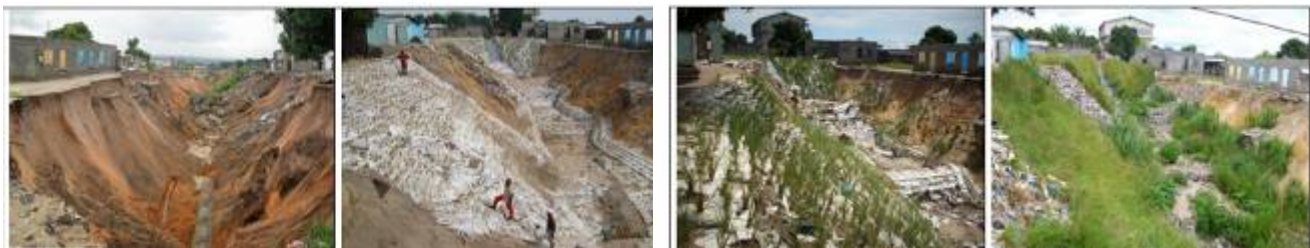
照片 1: (自左向右) Boukeni 侵蚀沟未种植香根草、未堆砌沙包前的原貌。

照片 2: 在 Boukeni 试验地上放置装有表土的沙包，并栽植香根草(2009 年 2 月)。

照片 3: Boukeni 试验地: 将香根草直接栽植在装有表土的沙包上之后的 2 个月(2009 年 4 月)。

照片 4: 栽植香根草 10 个月之后的 Boukeni 香根草覆盖状态(2009 年 11 月)。

这种演变情况在下面的照片 2, 3 和 4 都可以看出来。

在 Boukeni 试验地，香根草的发育比其它两个试验地的香根草都要迅速。究其原因，一是 Boukeni 试验地的香根草栽植时间早，在 2009 年第一季度中段栽植，而 Pylône 试验地的在第二季度，Casis 在第四季度才栽植；二是 Boukeni 试验地的香根草是直接栽植在装有表土的沙包上，而其它两个地方则没有这样做。此外，Boukeni 的居民习惯将垃圾丢弃在试验沟壑里，垃圾分解后，成为优质腐殖质，土壤有机质含量增加，香根草长得就好。反观 Casis 和 Pylône 两地，土壤有机质含量少了一大截。土壤有机质和氮素含量丰富的确有利于香根草迅速发育成长(Ndona et al., 2006, Ndona, 2009)。

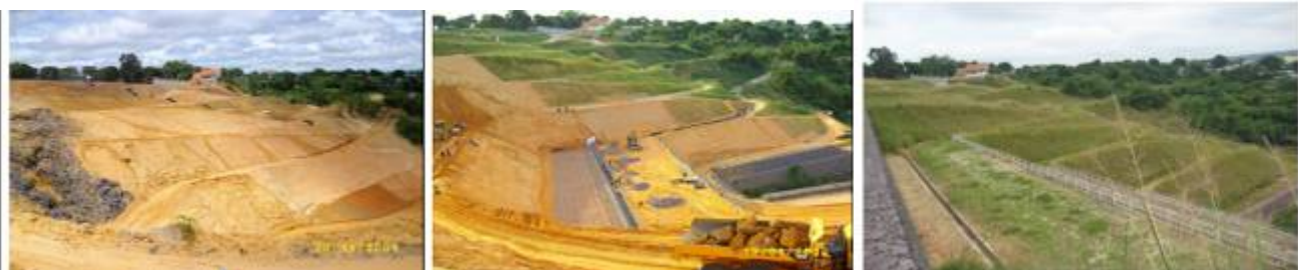
照片 5 (自左向右): Casis 试验地, 2009 年 11 月栽植香根草。照片 6: Casis 试验地, 2010 年 4 月, 部分地段栽植香根草 5 个月之后。照片 7: Casis 试验地, 2011 年 3 月

话又说回来，尽管 Casis 和 Pylône 两地的土壤质量差劲，但 Casis 的香根草覆盖依然在 2010 年第一季度到 2011 年第一季度之间达到 100% (照片 5, 6 和 7)；而 Pylône 的香根草覆盖则于 2009 年第四季度到 2011 年第一季度之间达到 100%。应当指出，Casis 和 Pylône 两地的香根草都曾经施肥，即施用 NPK 17-17-17 以及尿素 (46% N)。这就进一步证实，Ndona et al. (2006) 和 Ndona, (2009) 所提的建议是正确的。他们都认为，对于肥力低下的土壤而言，施肥具有正面效应。香根草对施肥的处理响应良好，施肥对其生物质的形成极有好处。

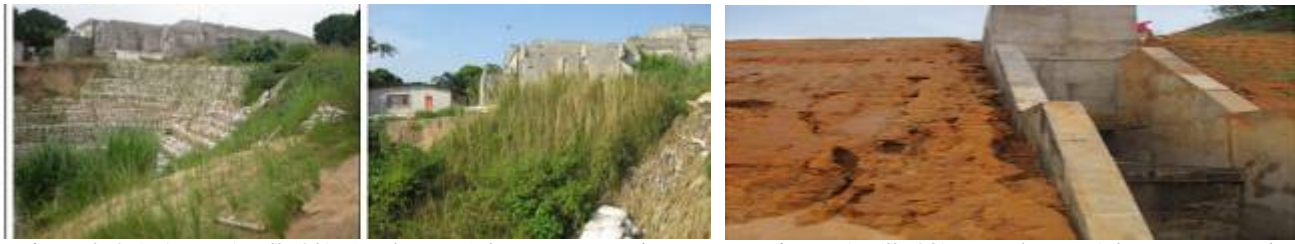
照片 8 (自左向右): 香根草种植后 2 个月 (地点 PYion, 2009 年 6 月); 照片 9: 香根草种植后 23 个月 (地点 PYion, 2011 年 5 月)
照片 10: 排水工程紧邻地带斜坡和路基堤坝的灾害情况 (2009 年 12 月)

表 3 数据显示, 全部 4 次 30-50 mm 的雨都造成径流并带走表土 (C) 并造成过水侵蚀小沟 (D)。但在 Casis 试验地, 2009 年 11 月和 12 月间的 3 到 4 次 30-50 mm 的阵雨却造成 ≥ 1 米深冲沟 (E)。在同一时间段, 只下了 1 次大于 50 mm 的雨, 但这次降雨却同时造成了三个级别的灾害 (C, D 和 E)。灾害情况可参见下面的照片 10。

这类灾害频繁发生, 而且遇雨灾害就会重现。在 Casis, 这种现象不足为怪, 因为香根草刚刚开始栽下, 正如照片 10 所示植被覆盖率几乎为零 (2%), 尚未能为当地的斜坡和路基堤坝提供有效保护。

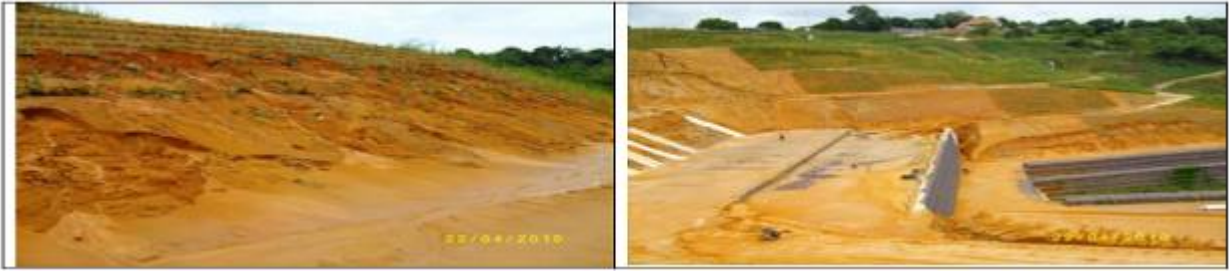
照片 11 (左)、12 (右): 由于香根草篱尚未长起, 坡面仍遭到侵蚀。

应当着重指出的是, 所有造成 C、D 和 E 级灾害的降雨 (如照片 11 和 12 所示), 都是 2010 年第一季度和第二季度之间下的。在此时段, 香根草覆盖发育尚不足。表 2 表明, 此时段试验地的植被覆盖率为 20-60%。香根草绿篱未形成浓密的植被来保护斜坡及路基堤坝不受侵蚀。Greenfield (2008) 提到, 香根草要有效地保护基

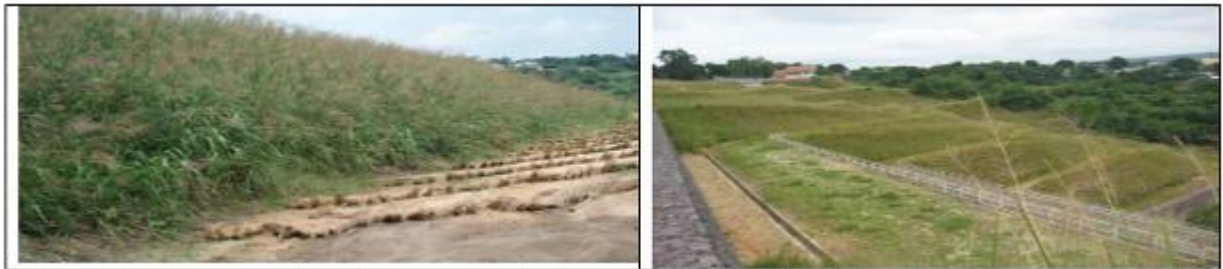
照片 13 和 14: 拍于 2011 年 5 月。拍照地点与照片 11 与 12 地点相同。香根草绿篱防止了所有侵蚀发生, 设施在超过 70mm 的豪雨冲击下亦安然无恙。

此外，尽管 2010 年 12 月下了一场罕见的 96 mm 特大雨，还下了 3 场分别为 48、46 和 56 mm 的大雨 (ANAC, 2010)，但却没有发生侵蚀灾害。在 2010 年 4 月下了一场小雨便发生侵蚀的地方，12 月的几场大雨过后却安然无恙。这 4 场大雨甚至都没有造成径流引发的破坏 (见照片 13)。从表 3 所列数据也可以发现并没有发生侵蚀灾害。这些都归功于自 2010 年第四季度末到 2011 年间此地植被覆盖的改善 (见照片 13、14)。

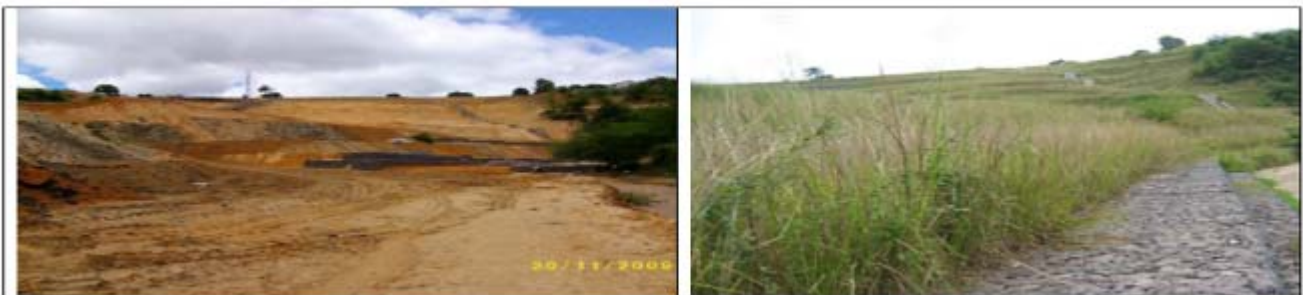
照片 15: 2009 年 11 月, Casis 试验地正栽香根草

照片 16: 2011 年 5 月, 即 17 个月后, 在与照片 15 同一地点拍摄 Boukeni 试验地

最令人叹为观止的观测结果出现在第三年 (2011 年) 的第一、第二季度。表 3 清楚显示, 尽管 ANAC (2011) 记录显示该时段下了 8 场 30 到 50 mm 的雨, 外加 3 场超过 50 mm 的豪雨, 但 Casis 试验地却没有发现可见的侵蚀灾害迹象。香根草绿篱根系深扎, 加上其挺拔而刚健的茎叶, 保证设施斜坡和路基堤坝处于稳定状态 (Ndona et al., 2006, Truong et al, 2008b, 2008c, Greenfield, 2008)。随着一行行的香根草绿篱发育得又浓又密, 植被覆盖率几乎达到 100% (照片 15, 16), 几场大雨也就不会形成破坏性径流。事实上, 植被可以保护土壤免受雨点的冲击 (溅蚀), 可以将径流流速变慢并分散开来, 促使水分渗透到土壤深处 (Ndona et al., 2006, Truong et al, 2008b, 2008c, Greenfield, 2008, Zaher, 2011)。
